**UCHWAŁA NR LIV/351/2014
RADY GMINY RZEKUŃ**

w sprawie uzgodnienia zakresu prac wykonywanych na potrzeby ochrony przyrody dotyczących pomników przyrody na terenie działek o nr ewid. geodezyjnej 100, 123 i 125 w miejscowości Goworki pn: „Dęby Goworskie”.

Opinia wykonana w dniu 30.07.2014 r. przez Tomasza Zycha-biegłego sędziego z zakresu leśnictwa, drzewnictwa i łowiectwa dla Gminy Rzekuń reprezentowaną przez Stanisława Godzinę – Wójta Gminy Rzekuń. Załącznik Nr 1

Przedmiot opracowania: Ocena aktualnego stanu zdrowotnego drzew – pomników przyrody o nazwie „Dęby Goworskie” znajdujących się w miejscowości Goworki, gmina Rzekuń na działkach nr 100 i 125.

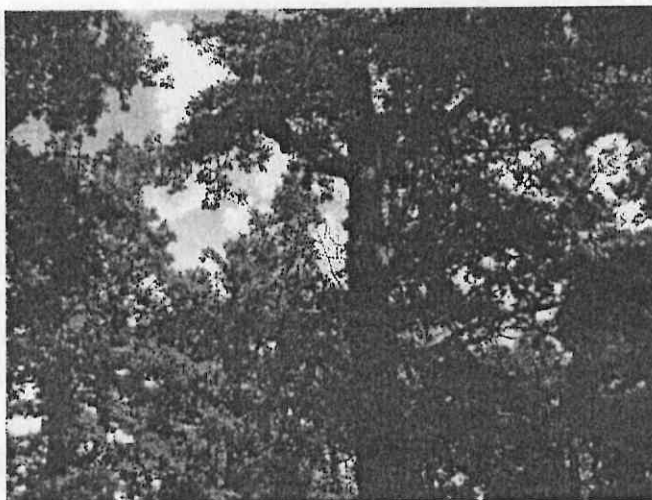
Dąb nr 1-rośnie przy wjeździe do Gowork w odległości 1,0 m od krawędzi asfaltu. Od wysokości 1,4 m od gruntu ma podwójną strzałę. Obwód na wys. 1,3 m 410 cm, wysokość 21,5 m. Konieczna redukcja kilku konarów rosnących bezpośrednio nad drogą.

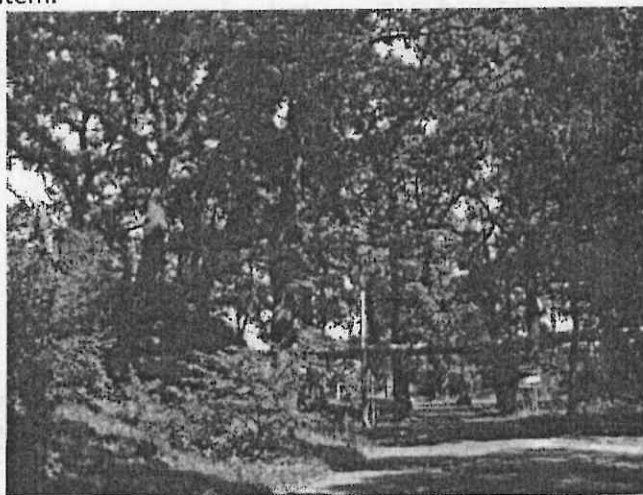
Dąb nr 2-rośnie w odległości ok. 2,5 m od krawędzi asfaltu. Na wysokości ok. 3,0 m znajdują się 2 dziuple świadczące o próchnie wewnętrznej strzały. Obwód 234 cm, wys. 19,0 m. Dąb wymaga obcięcia kilku konarów rosnących nad asfaltem.

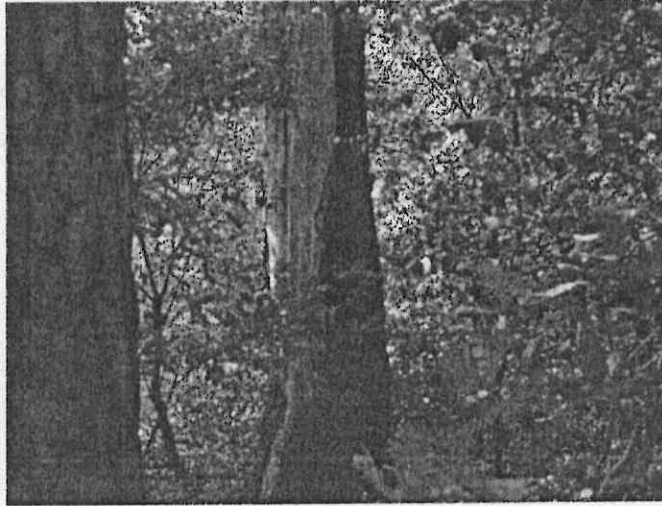
Dąb nr 3 i 4-w odległości ok. 9,0 m od krawędzi asfaltu znajdują się dwa pnie po uschniętych dębach o wysokości 5,5 m i 6,5 m. Obwody odpowiednio 224 i 196 cm.

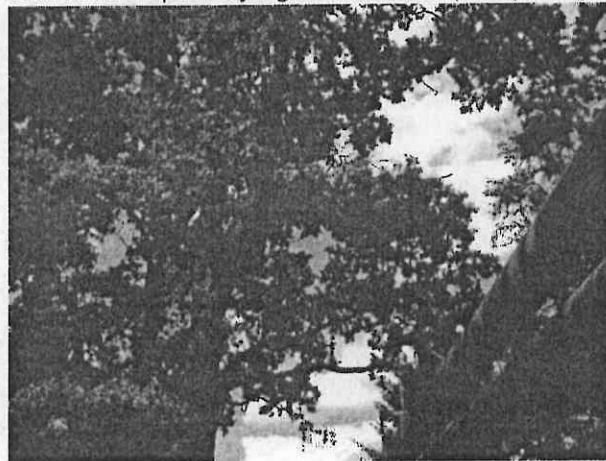
Dąb nr 5-rośnie w odległości 3,0 m od linii ciepłowniczej. Obwód 237 cm, wys. 24,0 m. Wymaga redukcji kilku konarów i podwójnego wierzchołka pochylonego nad linią.

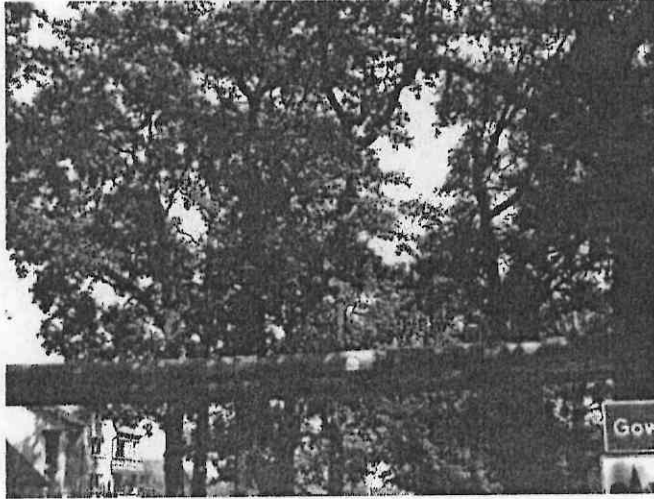
Dąb nr 6-rośnie w odległości 6,3 m od linii ciepłowniczej. Obwód 332 cm, wys. 22,0 m. Wymaga redukcji dwóch konarów (skrócenie) rosnących nad linią ciepłowniczą.

Dąb nr 7-rośnie w odległości 1,2 m od asfaltu oraz 4,6 m od linii ciepłowniczej. Obwód 227 cm, wys. 21,0 m. Wymaga redukcji konarów rosnących nad asfaltem i linią ciepłowniczą.

Dąb nr 8-rośnie w odległości 0,5 m od krawędzi asfaltu. Obwód 211 cm, wys. 22,0 m. Wymaga redukcji konarów pochylonych nad asfaltem. Zdjęcie dębu powyżej.

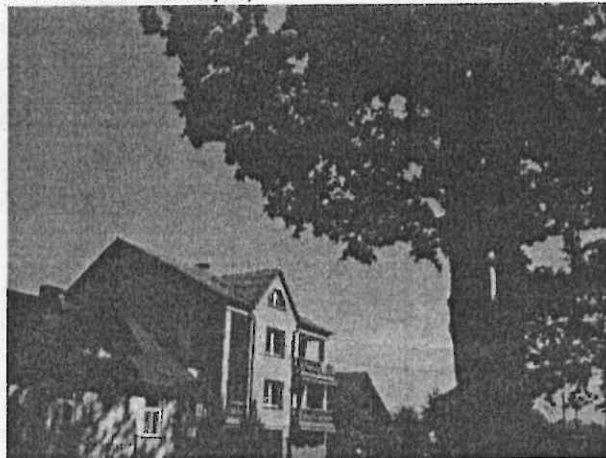
Dąb nr 9-rośnie w odległości 5,8 m od ogrodzenia posesji nr 1 w Goworkach. W dniu 27 lipca 2014 r. huragan spowodował odłamanie kilku konarów z tego dębu. Obwód 330 cm, wys. 23,0 m. Wymaga redukcji konarów pochylonych nad posesją (nad ogrodzeniem i domem mieszkalnym).

Dąb nr 10-rośnie w odległości 5,8 m od posesji (zdjęcie powyżej). Obwód 259 cm, wys. 23 m. Wymaga redukcji konarów pochylonych nad posesją.

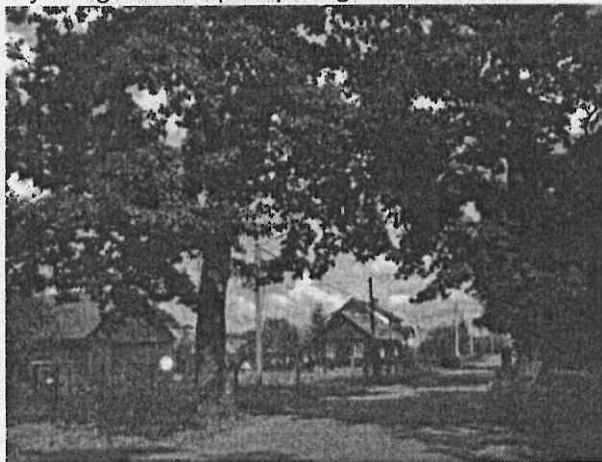
Dąb nr 11-rośnie w odległości 0,6 m od krawędzi asfaltu. Obwód 228 cm, wys. 21,0 m. Wymaga skrócenia jednego konara pochylonego nad asfaltem.

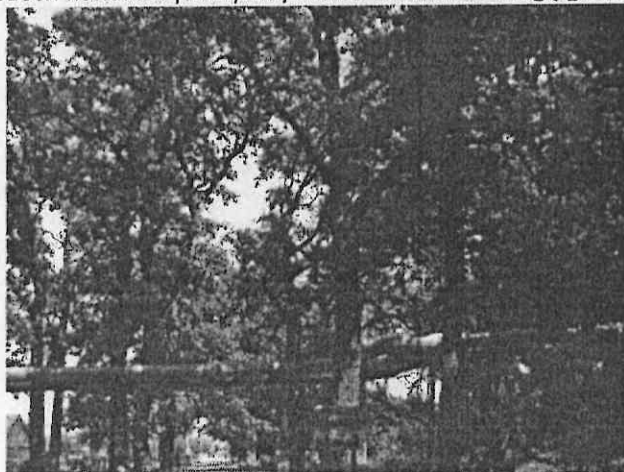
Dąb nr 12-rosnący w odległości 1,0 m od krawędzi asfaltu. Obwód 245 cm, wys. 21,0 m. Wymaga redukcji kilku gałęzi pochylonych nad asfaltem.

Dąb nr 13-rosnący w odległości 7,6 m od asfaltu. Obwód 251 cm, wys. 21,0 m. Wymaga redukcji trzech konarów pochylonych nad asfaltem i drogą gruntową.

Dąb nr 14-rosnący w odległości 1,4 m od krawędzi asfaltu oraz w bezpośredniej odległości od linii ciepłowniczej. Obwód 254 cm, wys. 21,0 m. Wymaga redukcji konarów rosnących nad linią ciepłowniczą i asfaltem. Zdjęcie powyżej.

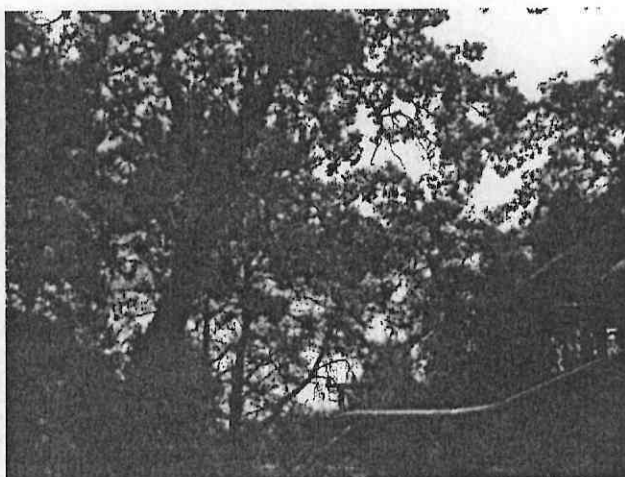
Dąb nr 15-rośnie w odległości 7,8 m od linii ciepłowniczej, silnie pochylony w jej kierunku. Obwód 299 cm, wys. 22,0 m. Wymaga redukcji korony i konarów rosnących nad linią ciepłowniczą.

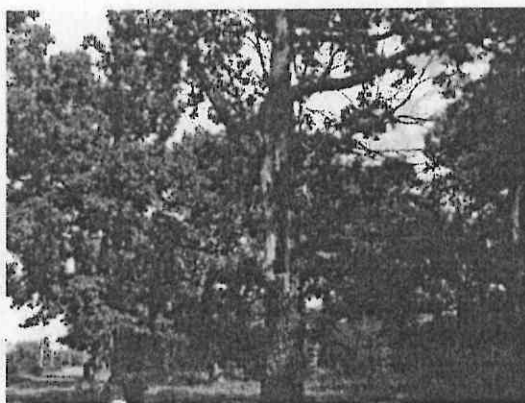
Dąb nr 16-rośnie w odległości 1,3 m od krawędzi asfaltu. Obwód 249 cm, wys. 22,0 m. Wymaga redukcji kilku konarów rosnących nad asfaltem. Na wysokości ok. 1,4 m dąb posiada niewielką dziuplę.

Dąb nr 17-rośnie w odległości 4,8 m od krawędzi asfaltu. Został poważnie uszkodzony przez wicher w dniu 27 lipca 2014 r. Obwód 363 cm, wys. 22,0 m. Wymaga redukcji jednego konaru pochylonego w stronę jezdni. Obecnie nie stanowi zagrożenia dla ludzi i pojazdów.

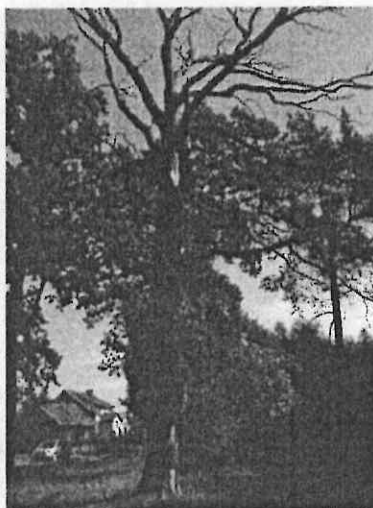
Dąb nr 18-rośnie w odległości 11,4 m od krawędzi asfaltu. Drzewo suche, całkowicie martwe wymagające zniesienia statusu pomnika przyrody. Obwód 355 cm, wys. 21,0 m. Pień drzewa od podstawy całkowicie spróchniał. Stanowi zagrożenie dla ludzi.

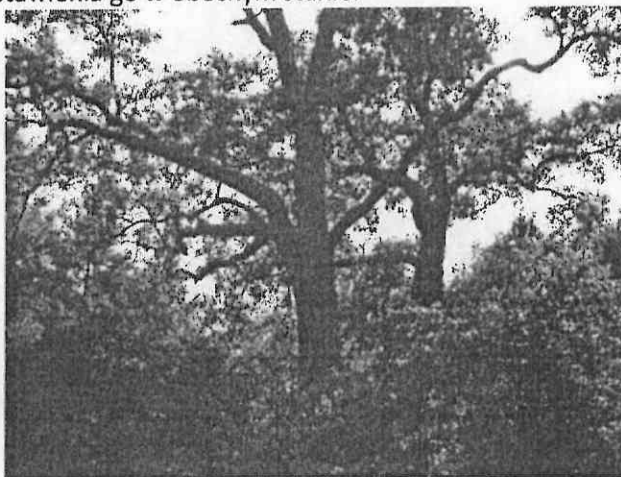
Dąb nr 19-rośnie w odległości 1,3 m od drogi asfaltowej. Obwód 304 cm, wys. 23,0 m. Wymaga redukcji gałęzi i konarów rosnących nad drogą asfaltową.

Dąb nr 20-rosnący w głębi drzewostanu. Obwód 345 cm, wys. 20,0 m. Korona dębu całkowicie uschnięta. Boczne konary (3 szt.) są żywe. Dąb wymaga obcięcia suchego wierzchołka i pozostawienia go w obecnym stanie.
